兴隆县 2019 年度第四批次建设用地 4 号地块 土壤污染状况调查报告

委托单位：兴隆县自然资源和规划局

编制单位：河北靓源环保工程有限公司

编制日期：二〇二〇年三月

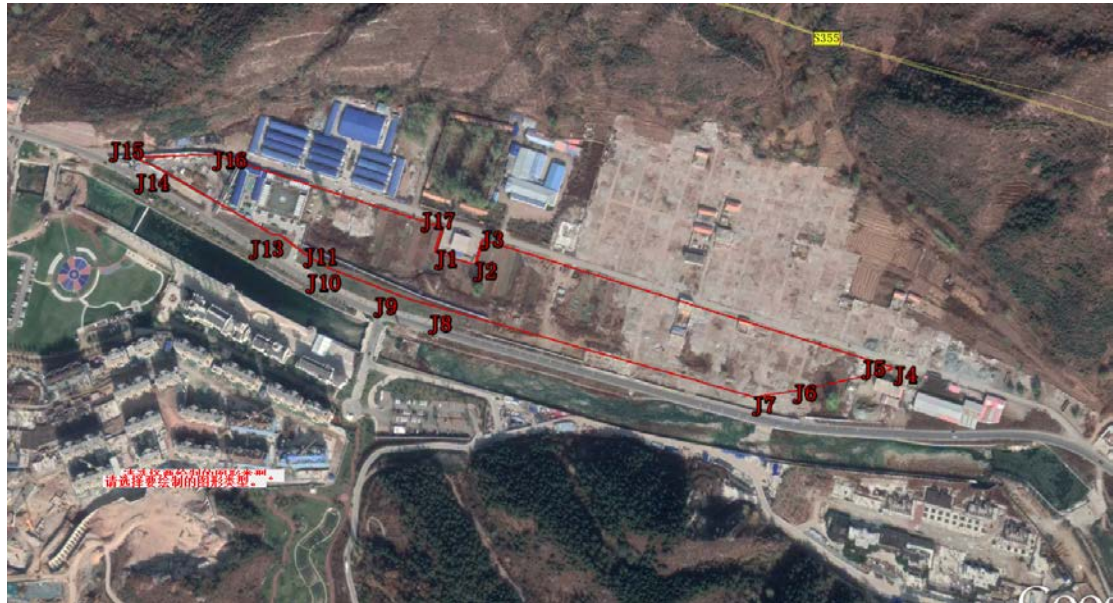
图 1-1 地块调查范围示意图

本次调查地块为兴隆县2019年度第四批次建设用地4号地块，地块面积57630.9m²，调查范围详见图1-1红色线框内，拐点坐标见表1-1。

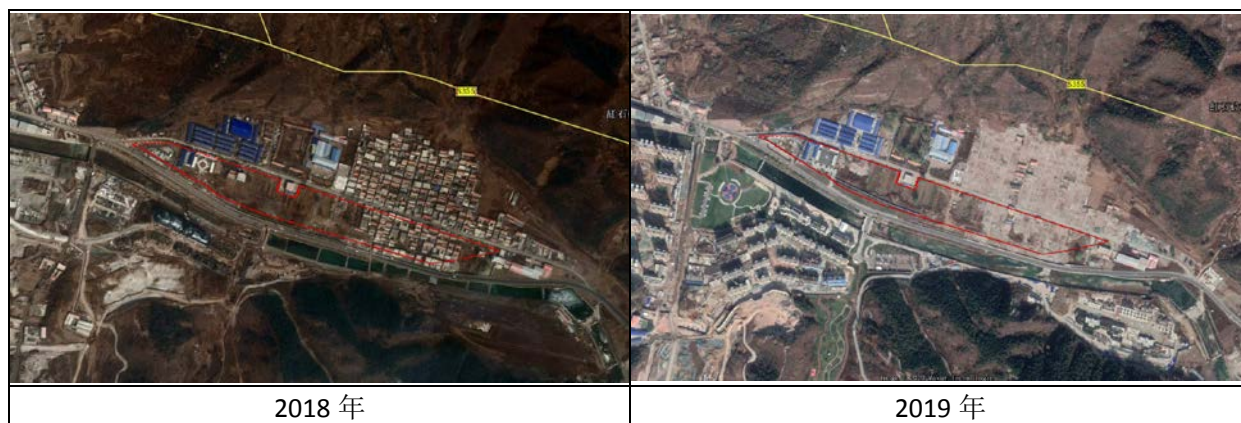
图 2-17 地块历史变更卫星图

（1）地块西半部分：2018 年以前主要为耕地，2018 年中冶置业在西北角修建临时办公区，其余区域除有少量耕地仍在耕种外，多已闲置。

（2）地块东半部分：2018 年以前主要为红石砬村村民居住地，2018 年逐步完成拆迁工作，现多闲置。

地块历史变更卫星图见图 2-17 所示。

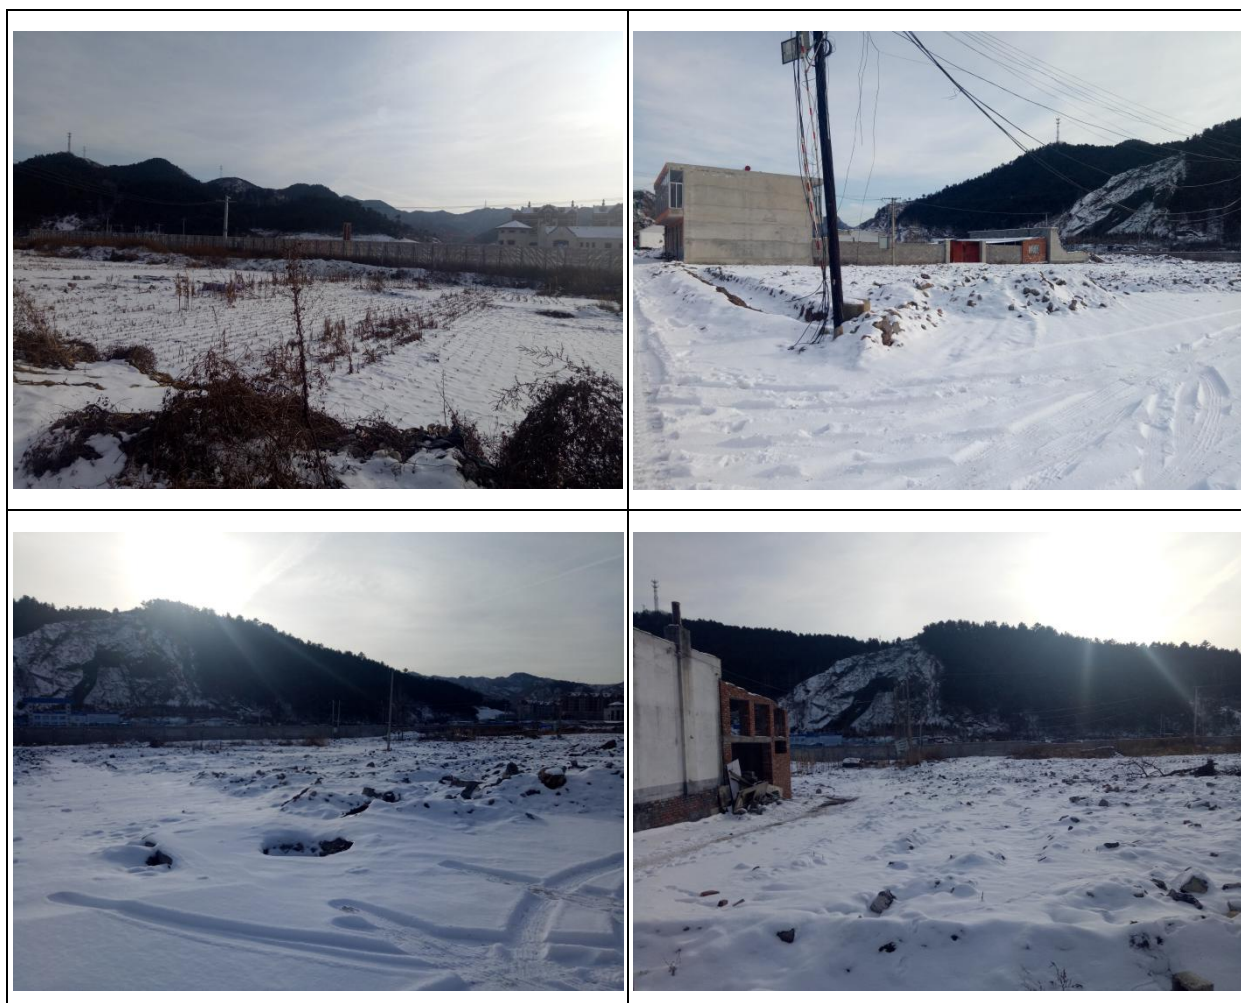
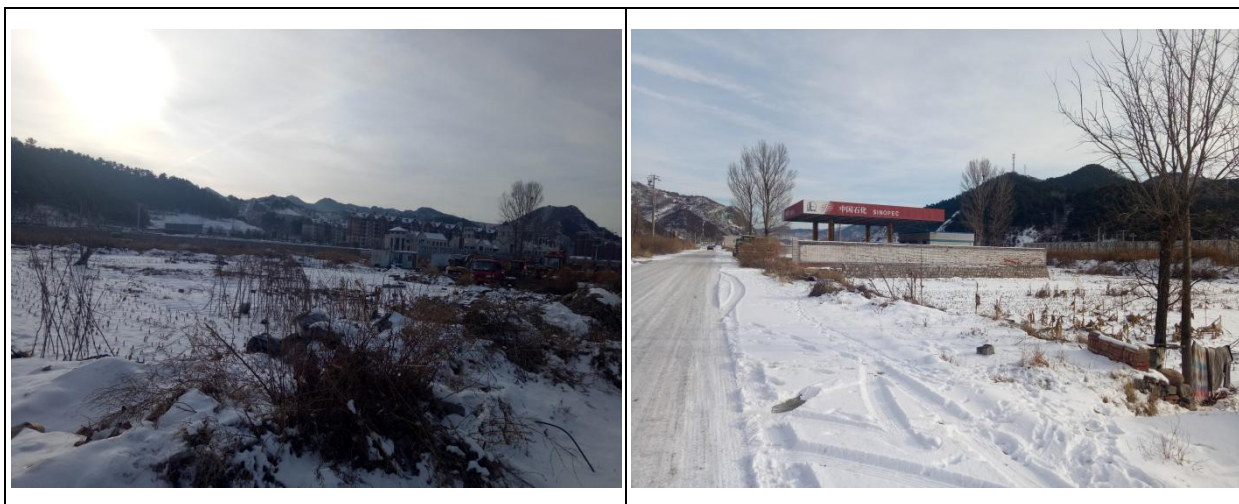
图 2-18 地块现状图

经过与甲方人员交谈及现场走访可知，该地块当前西北角为中冶置业临时办公区，西半部分原耕地多已闲置，只极少部分仍在耕种，东半部分红石砬村村民居住地已完成拆迁，大部分区域已进行清理，现今闲置，少部分区域残存少量拆迁建筑垃圾。地块现状如图2-18。

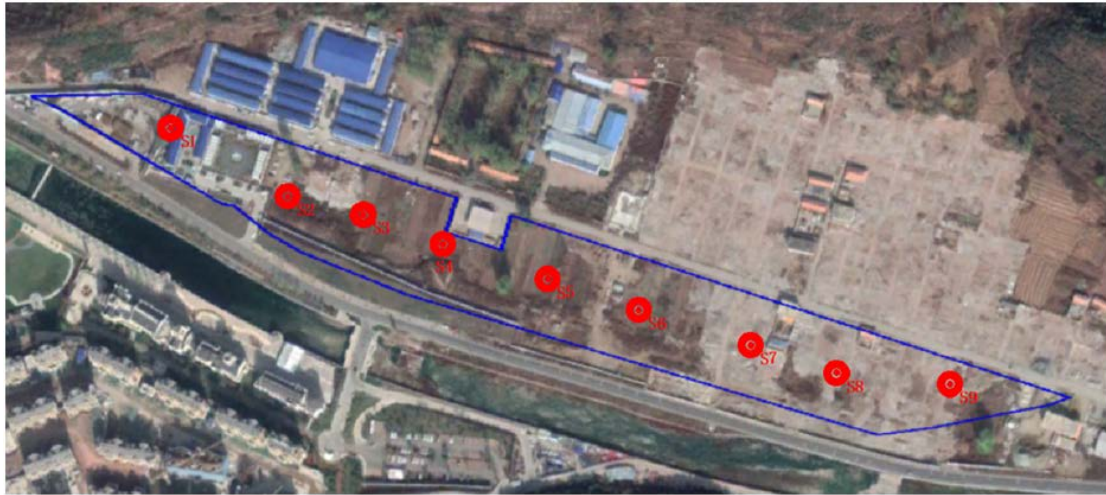
图 4-1 采样点位布设图

根据项目地块现场踏勘及前期资料调查分析，充分考虑地块的利用历史和地块本身特点，采用系统布点法，在地块内布设 9 个采样点，根据《建设用地土壤污染风险管控和修复监测技术导则》（HJ25.2-2019）和地块地质情况确定采样深度。具体点位布设情况见图 4-1。

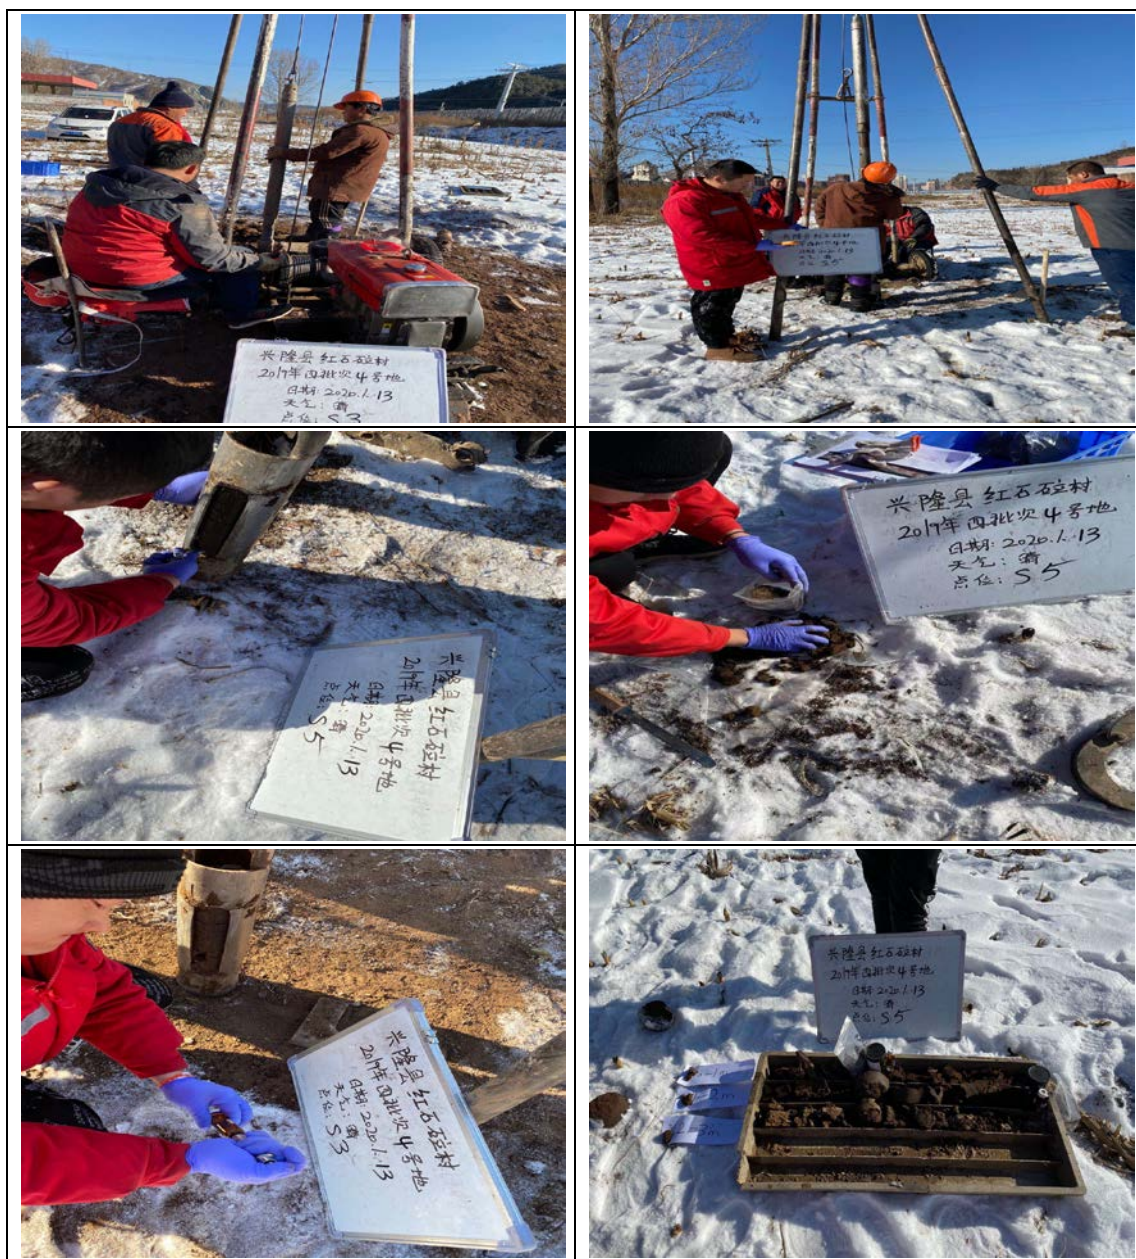
图 4-2 现场采样图

采样层次：取样的土层主要有6层，前期现场共布设9个土壤采样点，共采集土壤样品25份（含平行样3份），监测项目主要为建设用地土壤污染风险管控标准规定的基础45项（包括重金属和无机物7项、挥发性有机物27项、半挥发性有机物11项）以及有机农药类和石油烃（C₁₀~C₄₀）。表 4-1为现场采样情况统计表，现场采样照片见图 4-2，具体采样记录和照片详见附件。

针对该地块环境情况及现场采样要求，本次现场采集土壤样品采用 SH30 冲击式钻机，进行钻进取土。

土壤采集，在每层采样点处向下采集柱状土样，再取土芯作为土壤样品；挥发性有机物样品采集使用一次性专业采集工具进行取样，用刮刀提出约 1-2cm 表层土壤，在新的土壤切面使用非扰动采样器快速采集样品。采样过程中佩戴手
